IGLESIA EL SALVADOR DE LOS CABALLEROS

TALAVERA DE LA REINA (Toledo)

Bien de Interés Cultural BIC

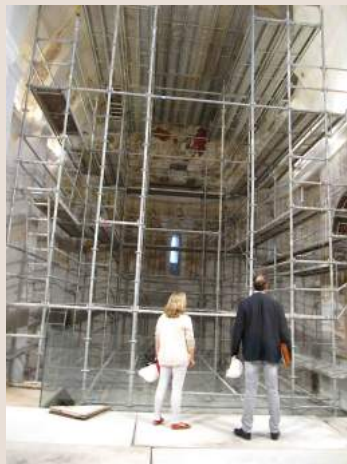
CARACTERÍSTICAS, ESTILOS ARQUITECTÓNICOS, CRONOLOGÍAS

La Iglesia del Salvador de los Caballeros consta de:

- Presbiterio y Ábside Gótico – Mudéjar, mediados del S. XII
- Crucero Medieval, Bóveda. S. XVIII
- Nave con armadura en artesa, S. XIII y XVI
- Pórtico Gótico y portada Renacentista
- Capilla Gótico Mudéjar, S. XV
- Capilla de Ntra. Sra. de las Nieves, S. XV y XIX
- Antigua Sacristía
- Torre Barroca de tradición Mudéjar
- Coro, S. XVIII y Nártex
- Atrio descubierto.

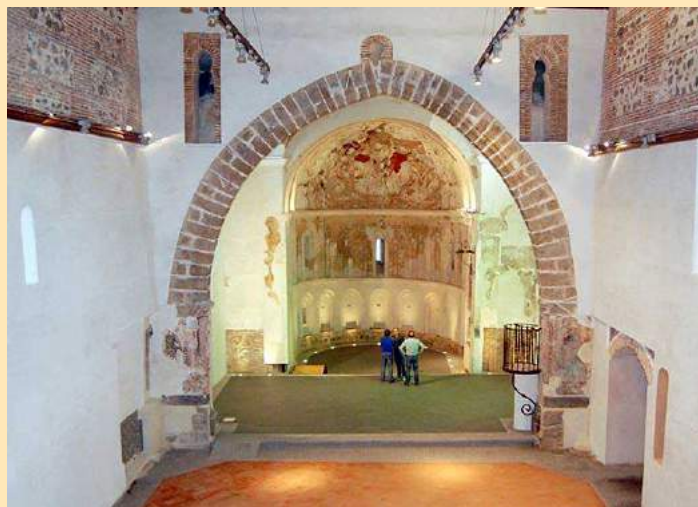
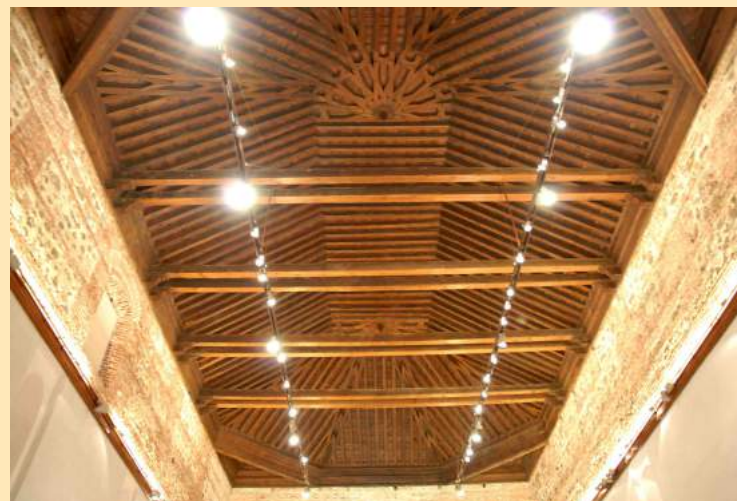
Las estructuras que han sufrido un mayor deterioro y que han sido objeto de consolidación/restauración han sido la armadura (techumbre) y partes interiores del templo, paredes, suelo, puertas de entrada y elementos de sustentación. Parte de este trabajo fue realizado en una primera fase por los talleres de empleo citados, con alumnos dirigidos por profesionales de albañilería, carpintería, forja, etc.

En la segunda fase ha participado la empresa Arctectum de Talavera de la Reina, especializada en restauración con materiales y técnicas tradicionales, dirección facultativa al efecto y personal especializado que ha realizado diversas labores de estabilización de muros, recalces, fijación de paramentos, etc. en los lugares donde ha sido necesario. Especial tratamiento ha tenido el ábside que se ha tratado con revocos de arcilla pura con paja para sujetar el soporte que contiene vestigios de interesantes pinturas murales.

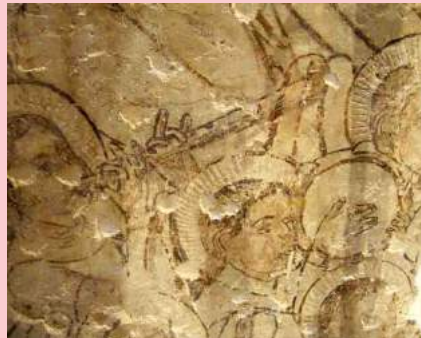
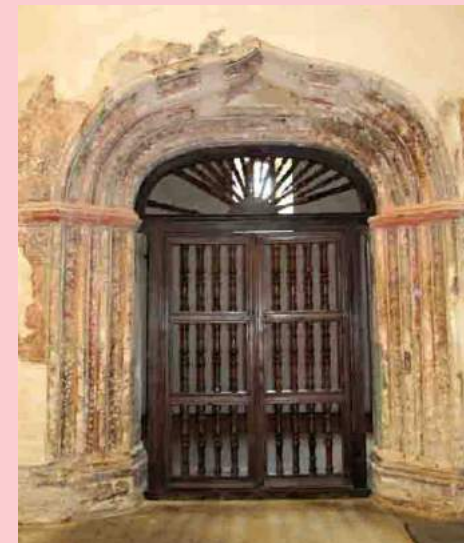
Muy relevantes son las pinturas murales del templo que han sufrido con el paso del tiempo un importante proceso de deterioro, teniendo en cuenta su fragilidad, pues se trata de pintura mural a seco, es decir, ejecutada sobre revoco seco, al temple.

Las iconografías representadas abarcan varios temas: Pantocrátor, zoomorfos, apostolado, geométricos, heráldicos, etc. con varias cronologías que van del S. XIII y XIV hasta los repolicromados del S. XX.

Las intervenciones se han basado en criterios de conservación, siendo los tratamientos de restauración los estrictamente necesarios para la comprensión de la obra. Cada una de las intervenciones sobre las pinturas murales se han justificado en función de su estado específico de conservación, características artísticas, devenir histórico y uso, en especial los tratamientos de reintegración, respetando las huellas del tiempo, pátinas, dimensiones originales, etc. Tanto materiales como productos utilizados cumplen los requisitos exigidos en conservación y restauración por el ICOM y la UNESCO, son de probada calidad, eficacia y de fácil reversibilidad.

PROTOCOLO DE INTERVENCIÓN DE LA EMPRESA ADJUDICATARIA

- Documentación fotográfica
- Documentación iconográfica y estilística
- Extracción de muestras para su análisis
- Sellado de grietas y fisuras
- Consolidación puntual de revocos y reintegración matérica de revocos
- Limpieza mecánica
- Revisión y fijación puntual de la capa pictórica
- Eliminación de repintes
- Reintegración cromática
- Informe final

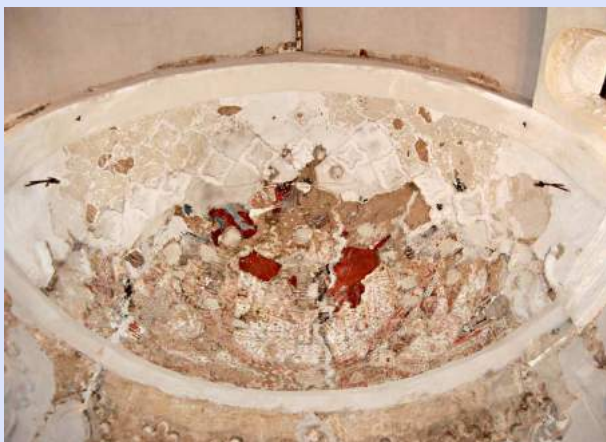
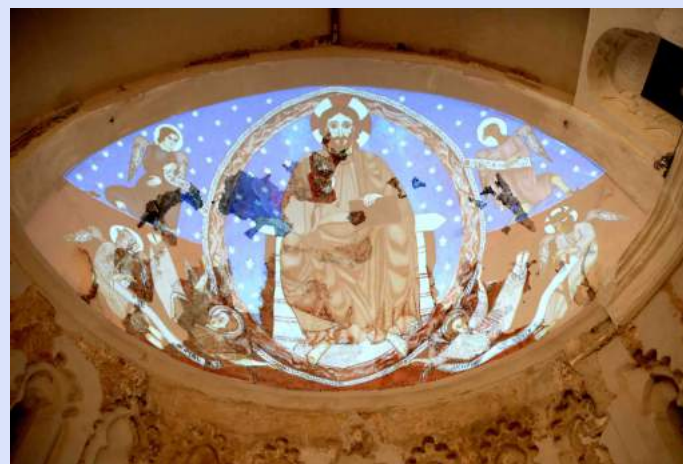
El ábside y el presbiterio, quizá la parte más antigua del templo, debió contar con pinturas figurativas en su superficie, a tenor de los restos aparecidos. Entre ellas ha aparecido los restos de un **PANTOCRATOR** del que se conserva el tercio inferior, de lo que pudo ser, por su tamaño, una de las más destacadas representaciones de pintura mural románica de la Península. Todo ello, teniendo en cuenta que no es una zona geográfica donde abunden los elementos románicos, al estar ésta localizada bastante más al norte.

- Los trabajos de **consolidación** realizados en 2014 comenzaron por una minuciosa limpieza de las capas pictóricas superiores hasta llegar a la capa donde aparece representado el Pantocrátor. En segundo lugar, se ha realizado un trabajo de fijación de dicha capa a la superficie del ábside para conseguir su consolidación. Para ello, la empresa contratada ha aligerado el casquete del ábside con polvo de aluminio y utilizado un revoco de arcilla pura con paja, a la que se superponen dos capas, la última para darle la tonalidad, añadiendo a la parte superior de la bóveda un salpicado de cal para evitar que los revocos se desprendan, recuperando así una técnica poco conocida y muy en consonancia con el trabajo original.

- En cuanto a la parte estética, se han limpiado y dejado al descubierto los vestigios de la obra original y se ha interpretado y recuperado el resto de la imagen del Pantocrátor siguiendo los criterios del equipo técnico con las últimas tecnologías, utilizando el **videomapping**. Se trata de una técnica que se está utilizando en los últimos años para restituir virtual y digitalmente las pinturas originales "in situ", es decir, proyectando directamente sobre el soporte original.
